Comune di Ravarino
Provincia di Modena

PIANO DELLA RICOSTRUZIONE

TERZO STRALCIO

Dicembre 2014

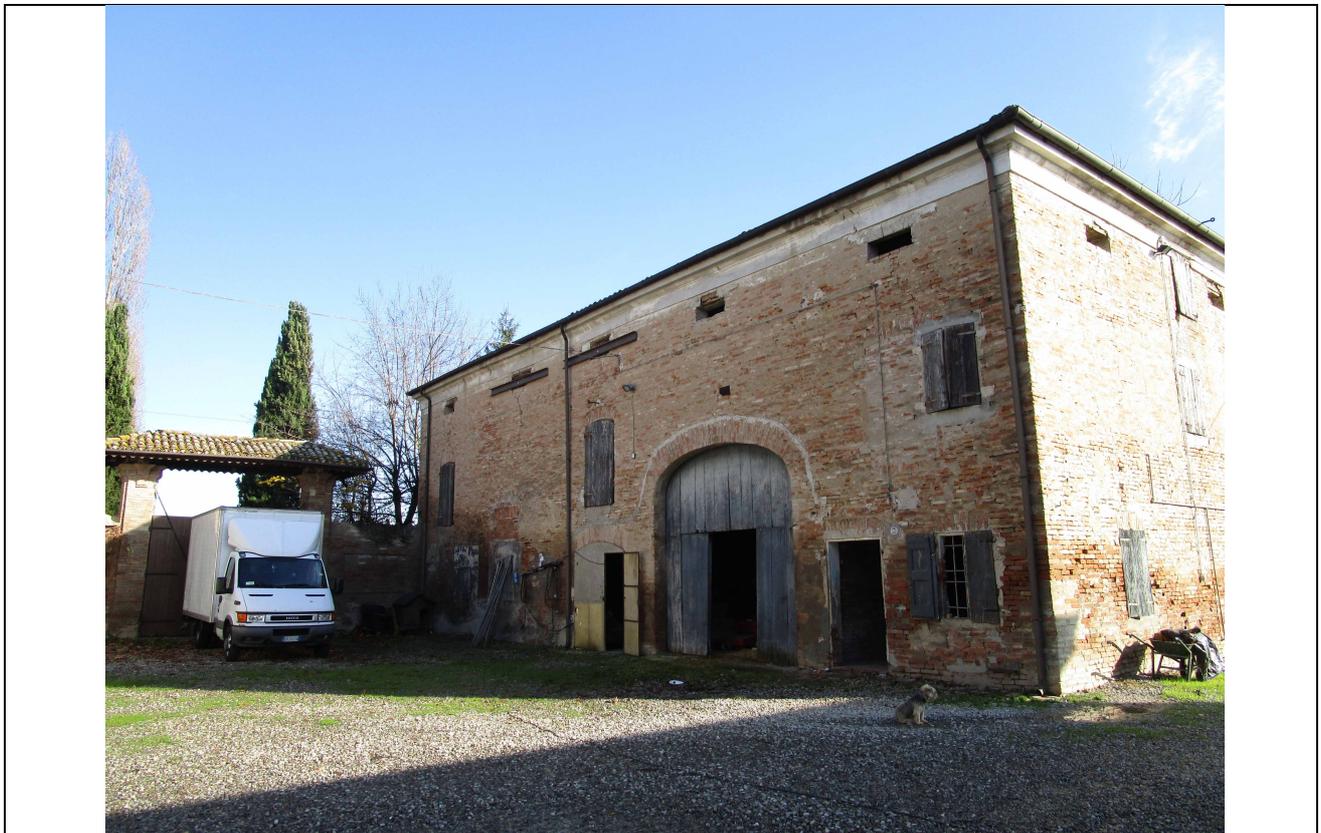
Documentazione fotografica – Vista lato sud/ovest

Descrizione dei caratteri tipologici dell'edificio: l'edificio costituisce una variazione recente della tipologia "a blocco" a corpi giustapposti con androne a "porta morta", che distribuisce la parte abitativa da una parte, e la stalla/fienile dall'altra. L'edificio raggruppa la funzione abitativa e la funzione produttiva della stalla con sovrastante fienile, in un unico edificio rettangolare con copertura a capanna. L'abitazione si dispone su tre livelli, con solai in legno e tavelle in laterizio, mentre la stalla/fienile su due con solai a voltine in ferro e laterizio. La copertura è in legno e tavelle/tavolato con manto in coppi. Il paramento esterno è ad intonaco.

Conservazione della tipologia originaria: tipologia conservata.

E' consentita la demolizione e ricostruzione, secondo i principi della ricostruzione filologica: l'edificio dovrà essere integralmente ricostruito "com'era e dov'era", mantenendo e ricostruendo ogni singolo elemento che lo compone, sulla base di un'accurato rilievo dello stato di fatto e di un'ampia documentazione fotografica. A titolo esemplificativo, ma non esaustivo, dovranno essere ricostruiti: muratura portante interna ed esterna in mattoni pieni, i solai originari quanto a forma, posizione, dimensione e materiali, le aperture quanto a forma, posizione e dimensione, il sistema di copertura quanto a forma, posizione, dimensione e materiali, il paramento esterno originario, la cornice sottogronda.
