comune di ravarino
ZONE EXTRAURBANE-CENSIMENTO DEGLI EDIFICI
DI INTERESSE STORICO - TESTIMONIALE

SCHEDA N.61

Via Canaletto

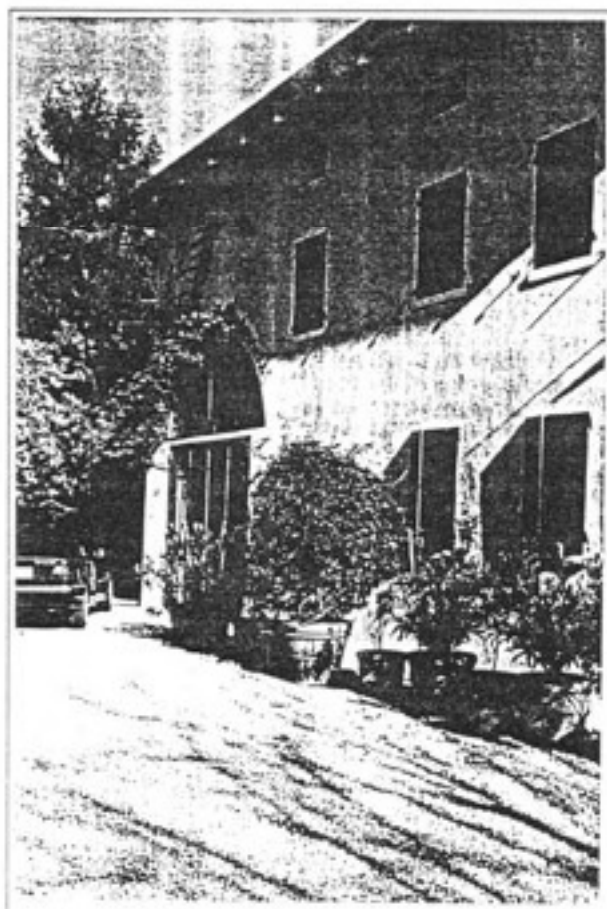
carattere tipologico -AR-

Osservazioni: Il portico è completamente vetrato.
Di notevole interesse il pozzo nella BA.

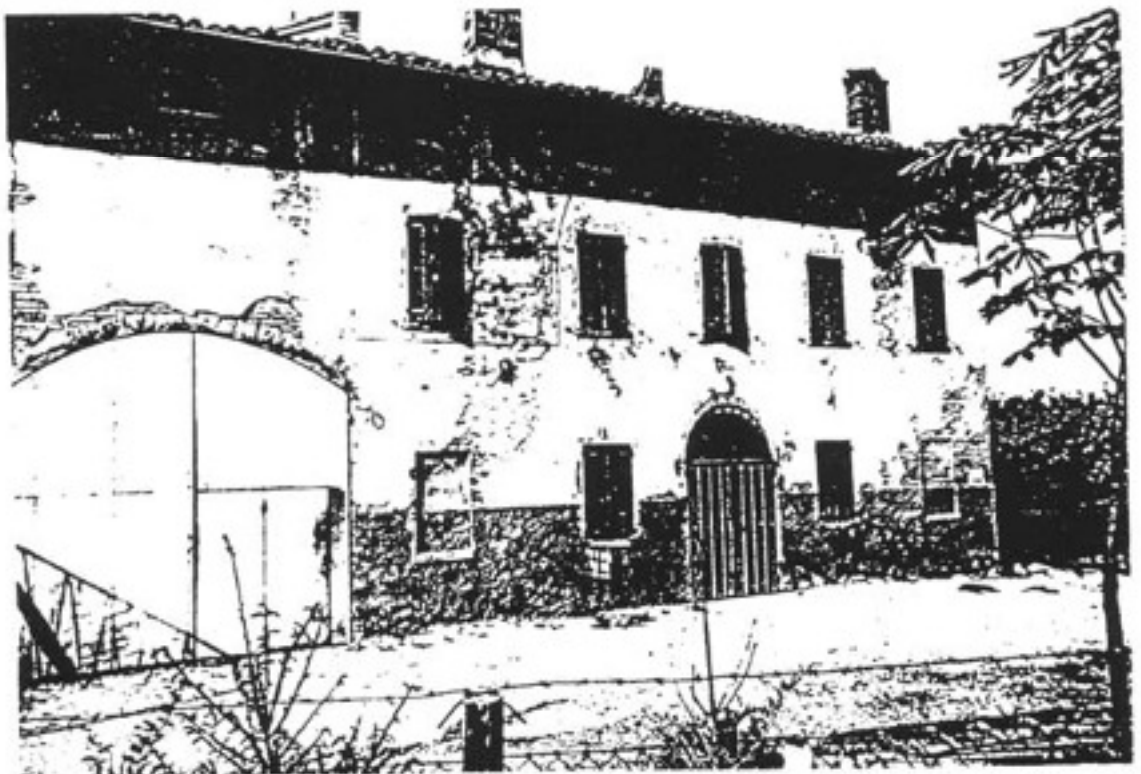
n. 8 : La Bissara

Casa padronale detta "La Bissara": notevole casa secentesca con stalla unita a schiera, costruita su podere di modesti proprietari.

Conserva bene i caratteri originari; notevole è il lunotto in ferro battuto.

Classificazione proposta: B 2.

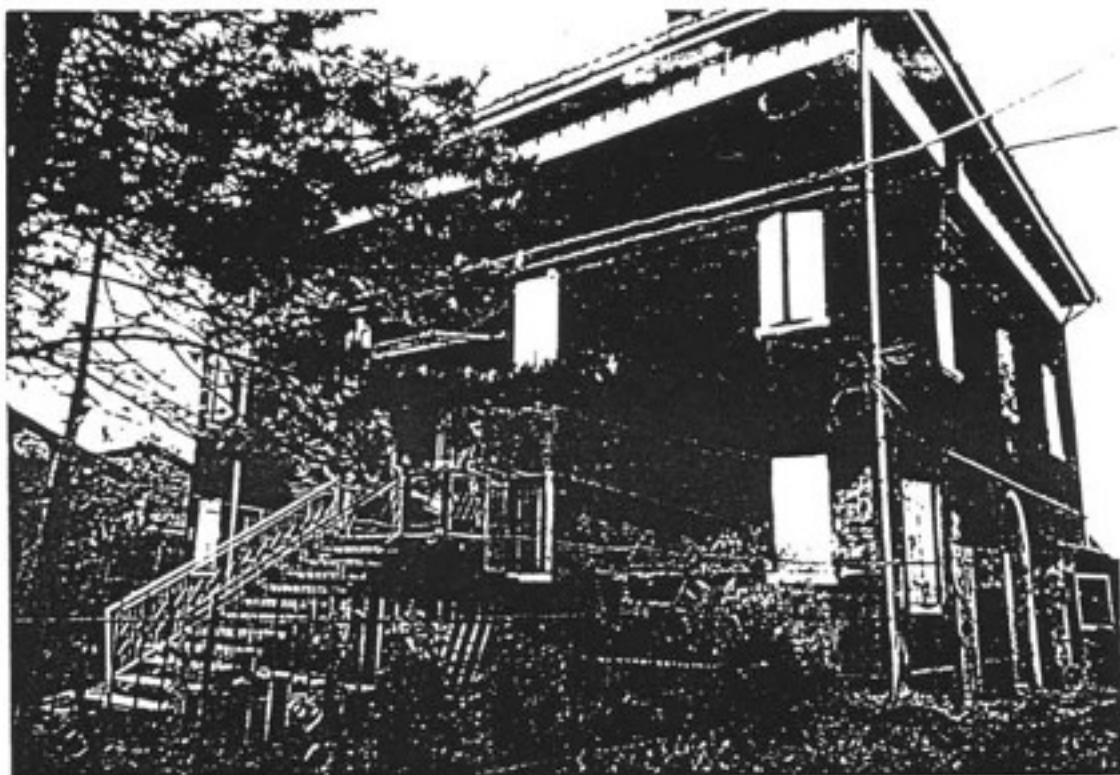
n. 4: Casa Pignatti

Casa padronale dei Pignatti.- Palazzo gentilizio che, salvo qualche inopportuna recente aggiunta nella facciata meridionale, conserva inalterati tutti i suoi caratteri architettonici di indiscusso valore artistico: scala con eleganti vele, volte e modanature, sala per la musica ed altri ambienti ancora integri nei loro elementi costitutivi.

Sino a pochi anni or sono tanto la scala che le camere erano lussuosamente decorate con mirabili grottesche, ancora esistenti sotto lo strato di calce.

Classificazione proposta: B 1.

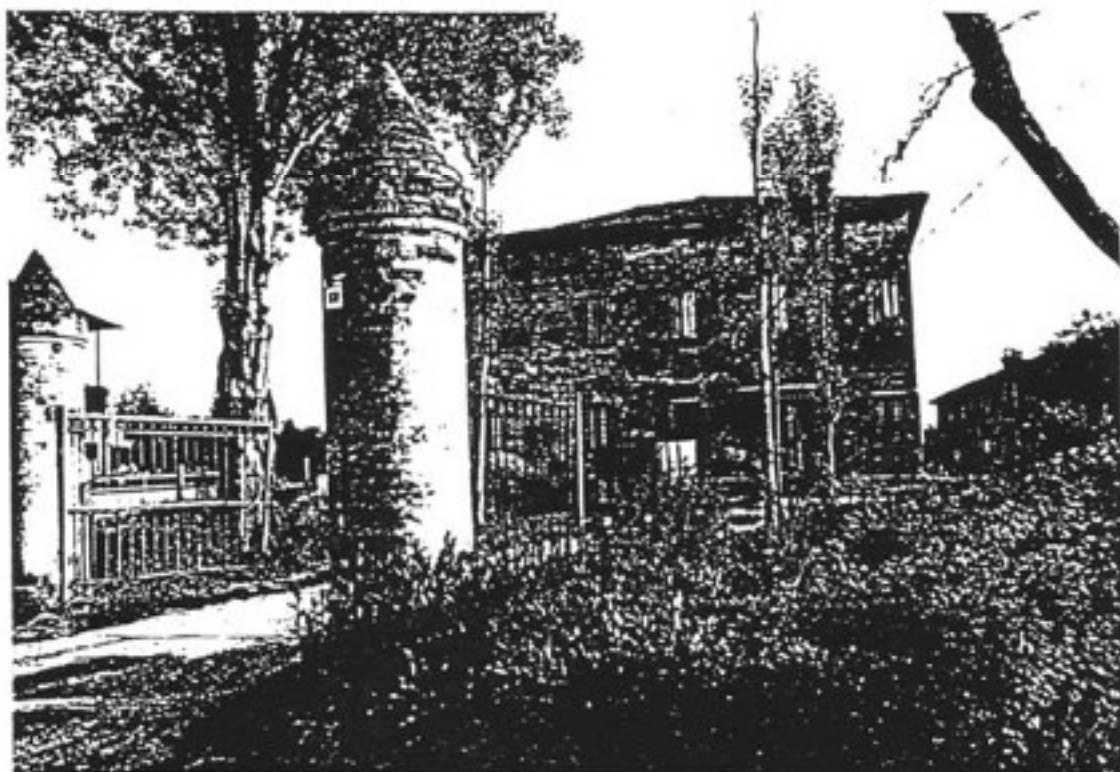
n. 5 e 6: Casino Conventi

n. 6 - Stessa locazione del n.5.- Portone d'ingresso al predetto Casino dei Conventi, formato da due possenti colonne cilindriche in mattoni sormontate da cuspide conica e reggenti un semplice cancello in ferro battuto.

E' uno dei rarissimi esempi di tali costruzioni, rimasti ancora intatti, un tempo abbastanza frequenti.

Casino Conventi: -Casa padronale secentesca, con corte aperta limitata lungo il lato ovest da una fila di casupole a schiera da "bracenti" (F.29, M.125 e 126).

Classificazione proposta: B 2.

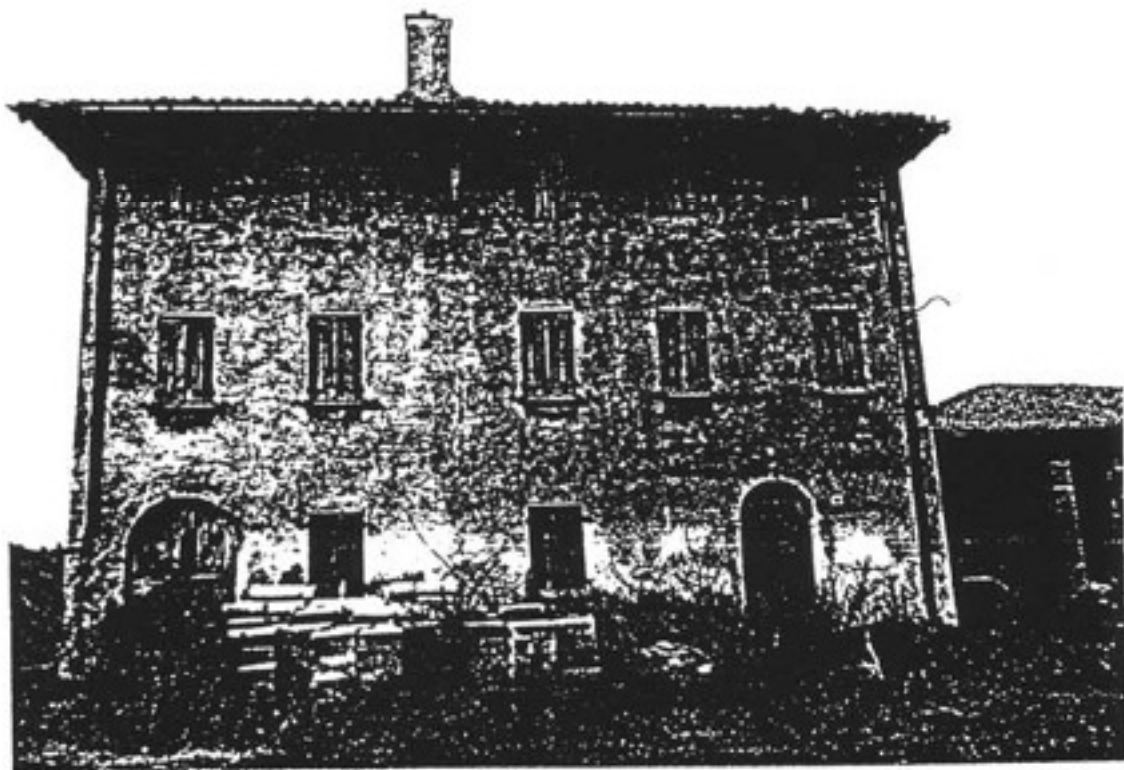
n. 79 - Casino Montanari

"Casino Montanari" con suo edificio rusticale, resti di una corte assai più vasta e complessa.

Il rustico (stalla e teggia) è semplice, ma bello per le nitide linee architettoniche e per il portico sorretto da snelli pilastri quadrati, formando il tutto un insieme volumetrico di interessante effetto.

Classificazioni proposte: per il Casino B 1.

per il rustico A 2.

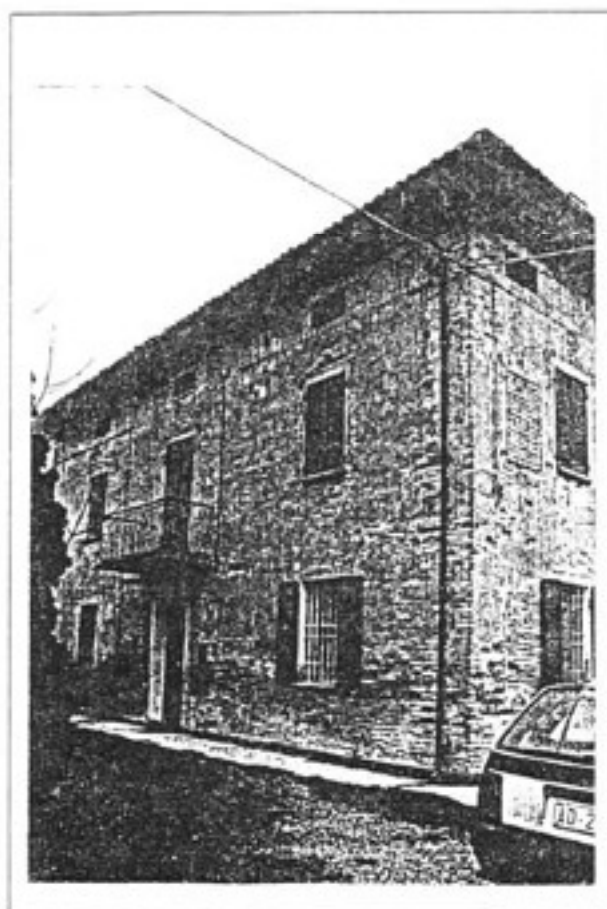
carattere tipologico -AR-

Le porte sormontate da eleganti sovrapporta in ferro battuto ed i loro stipiti modanati, i davanzali in pietra rilevati a tutte le finestre, il cornicione d'gronda in arelle stuccate, le grate in ferro a losanga alle finestre inferiori, danno una nota civettuala e signorile alla costruzione.
